# BAI-Premix™

# BAI-premix™

- 1 Campuran beraspal gelar tunda dikemas dalam karung kedap air atau dalam bentuk curah.
- 2 Dirancang khusus untuk memudahkan pekerjaan perbaikan dan perawatan jalan yang bisa dikerjakan secara sederhana/manual ,maupun cara mekanis/mesin paving.
- 3 Bisa disimpan dalam waktu sampai satu bulan dan harus terlindung dari sinar matahari maupun hujan.
- 4 Mempunyai kekuatan awal yang mampu melayani beban lalu lintas sedang dan terus meningkat dengan kepadatan lalu lintas dan suhu yang permukaan .
- 5 Biaya lebih murah dari Hotmix.

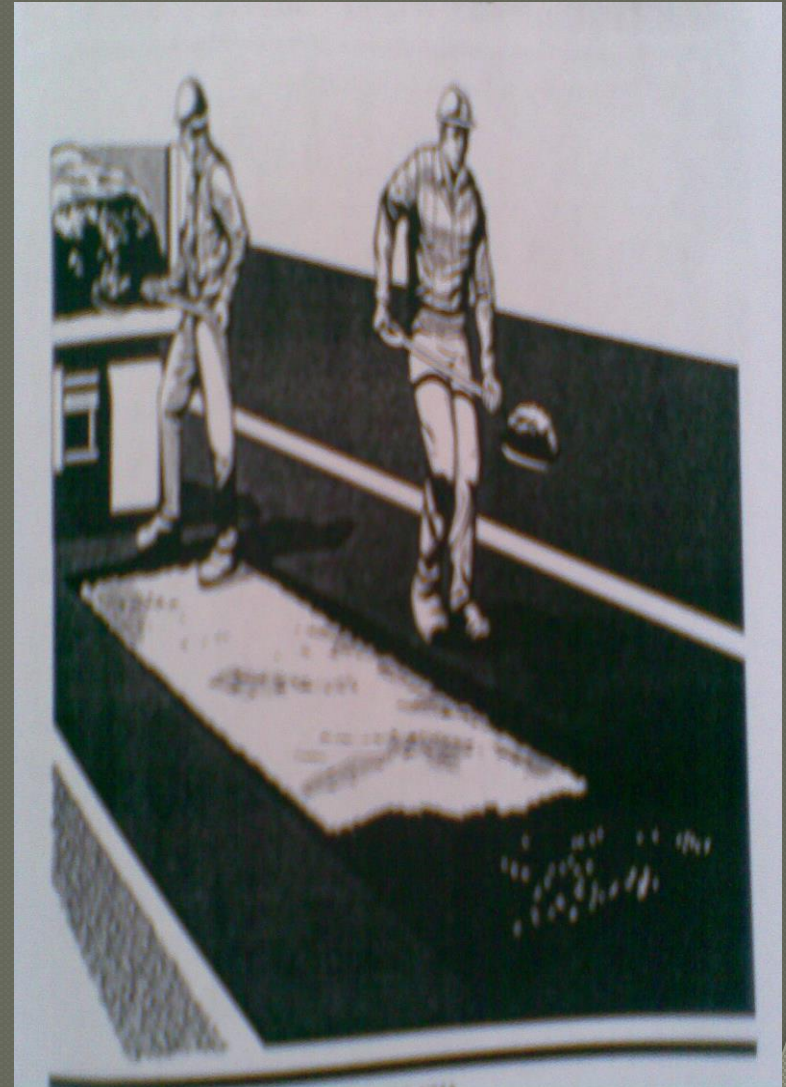
## A.PERBAIKAN LOBANG :

- Pasang rambu-rambu lalulintas .
- Klasifikasi tiap jenis kerusakan sesuai dng cara perbaikannya
- Bersihkan lobang dan beri tack coat/ prime coat.
- Hamparkan BAI-premix dan ratakan  $\pm 20\%$  ketebalannya diatas lapisan lama agar rata dgn permukaan yang lama. setelah padat
- Setelah selesai pemadatan, lalulintas bisa dibuka kembali.

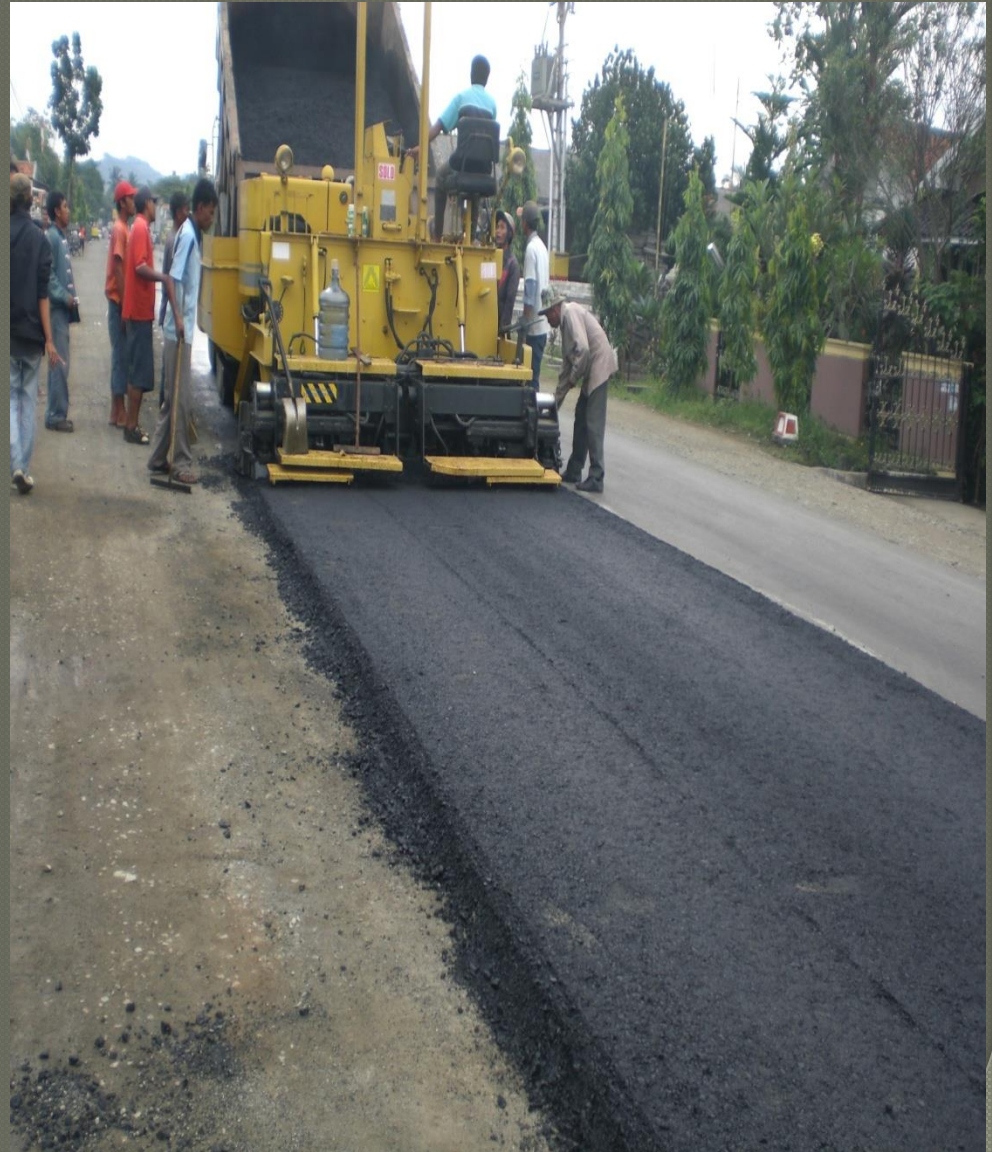
## C.PENGHAMPARAN MEKANIS :

Secara umum sama dengan penghamparan Hotmix biasa menggunakan Asphalt Finisher

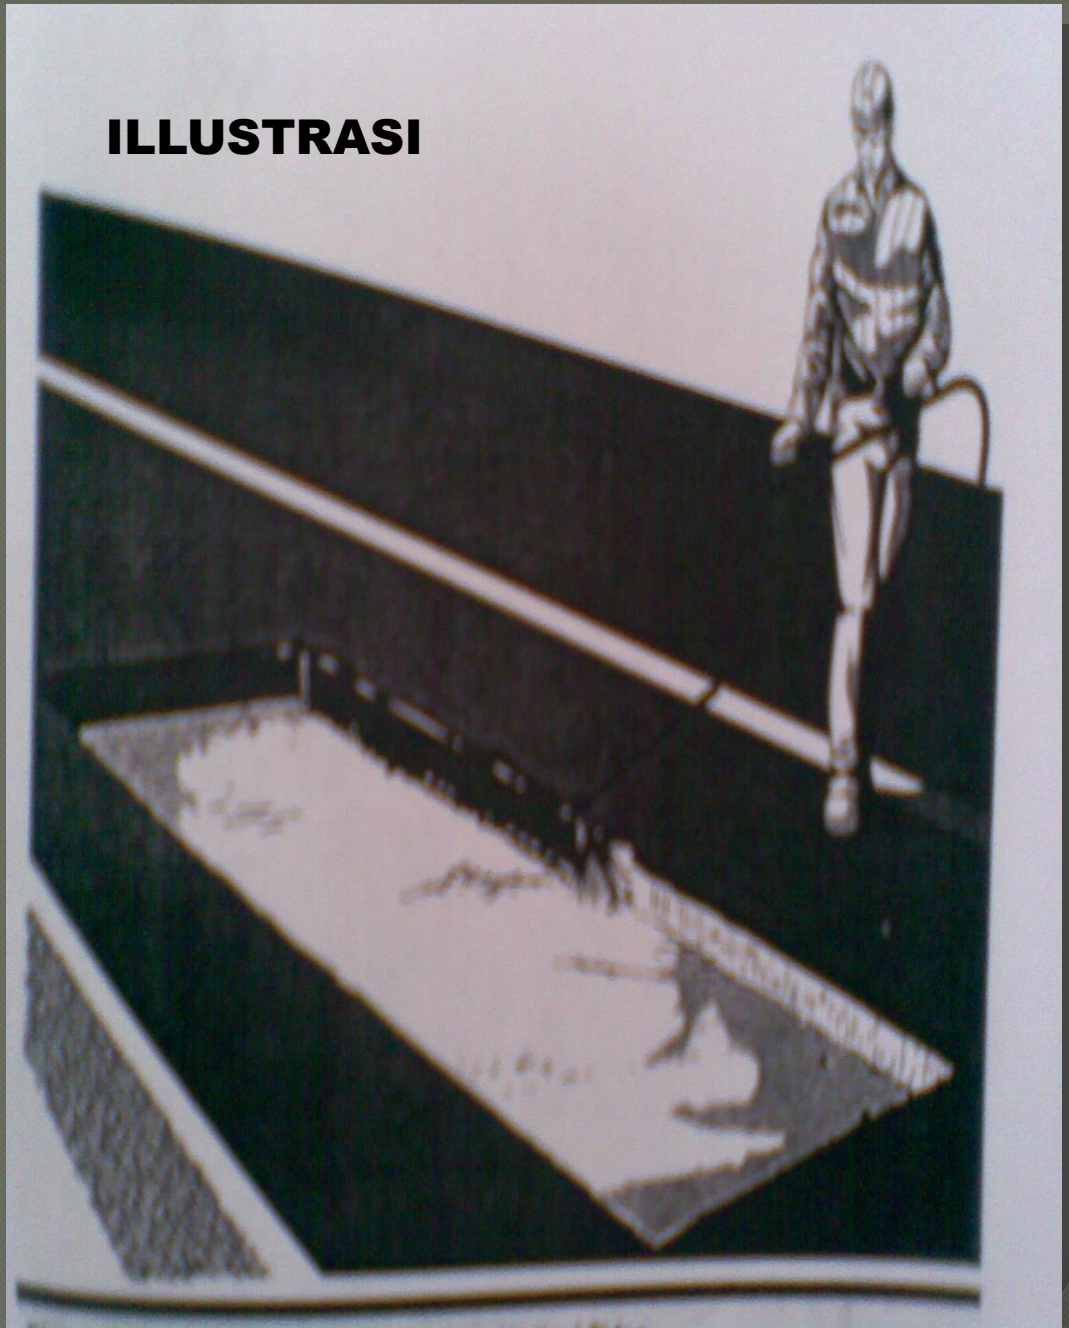
**SETELAH DIRATAKAN  
LANGSUNG  
DILAKUKAN  
PEMADATAN SAMPAI  
STABIL**

LOKASI UJI GELAR DI DEPAN  
KANTOR BALAI – IV MAKASAR  
MARET 2011

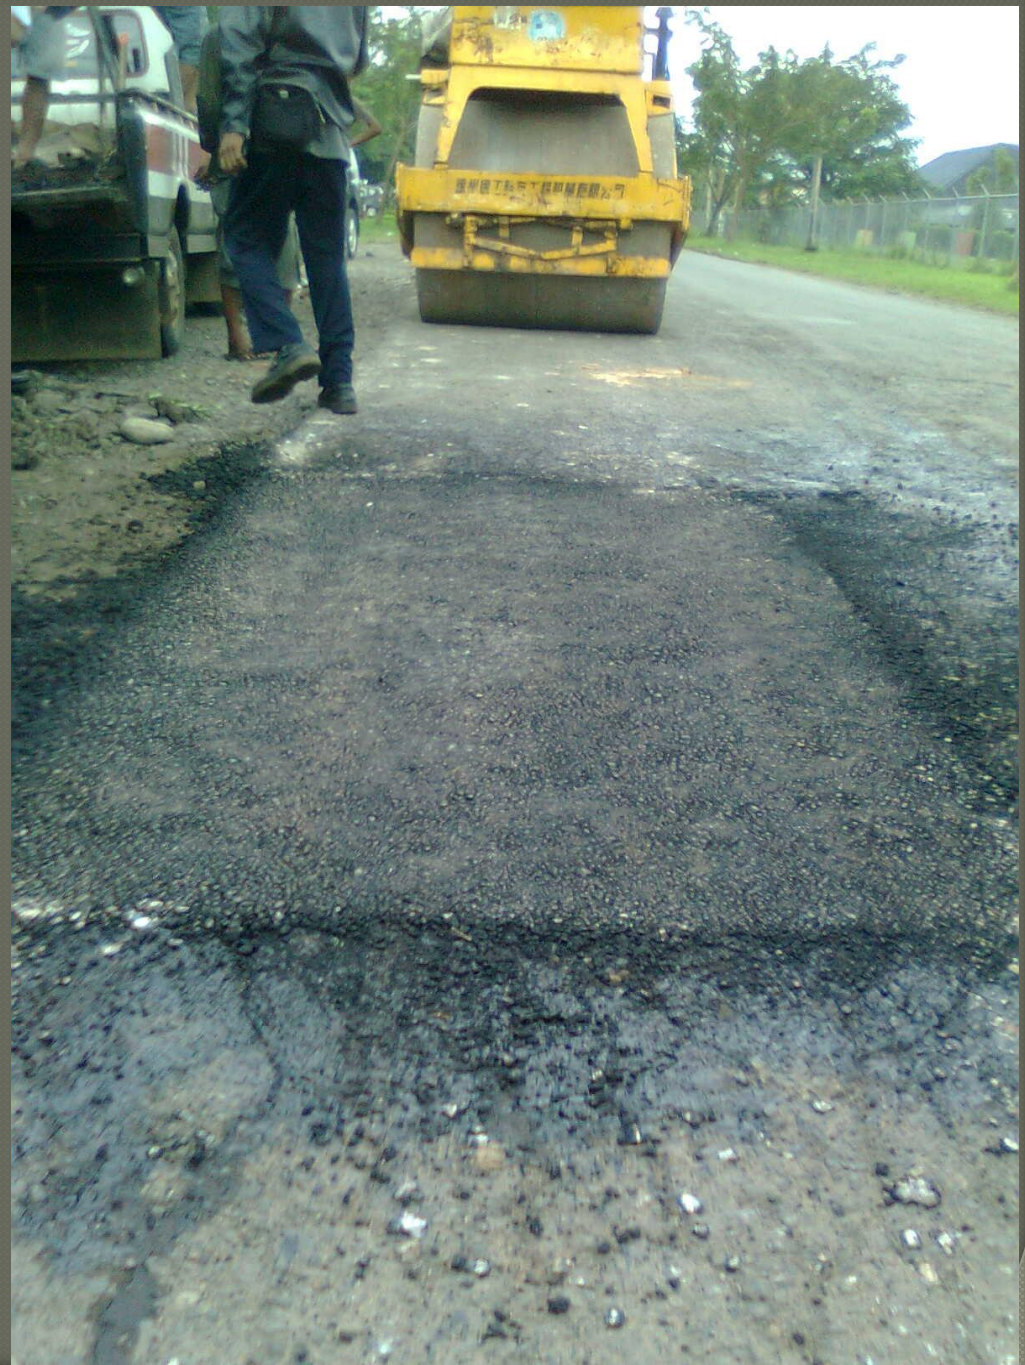
# SELESAI PEMADATAN LALULINTAS LANGSUNG DIBUKA

LOKASI UJI GELAR DI DEPAN  
KANTOR BALAI – IV  
MAKASAR  
MARET 2011

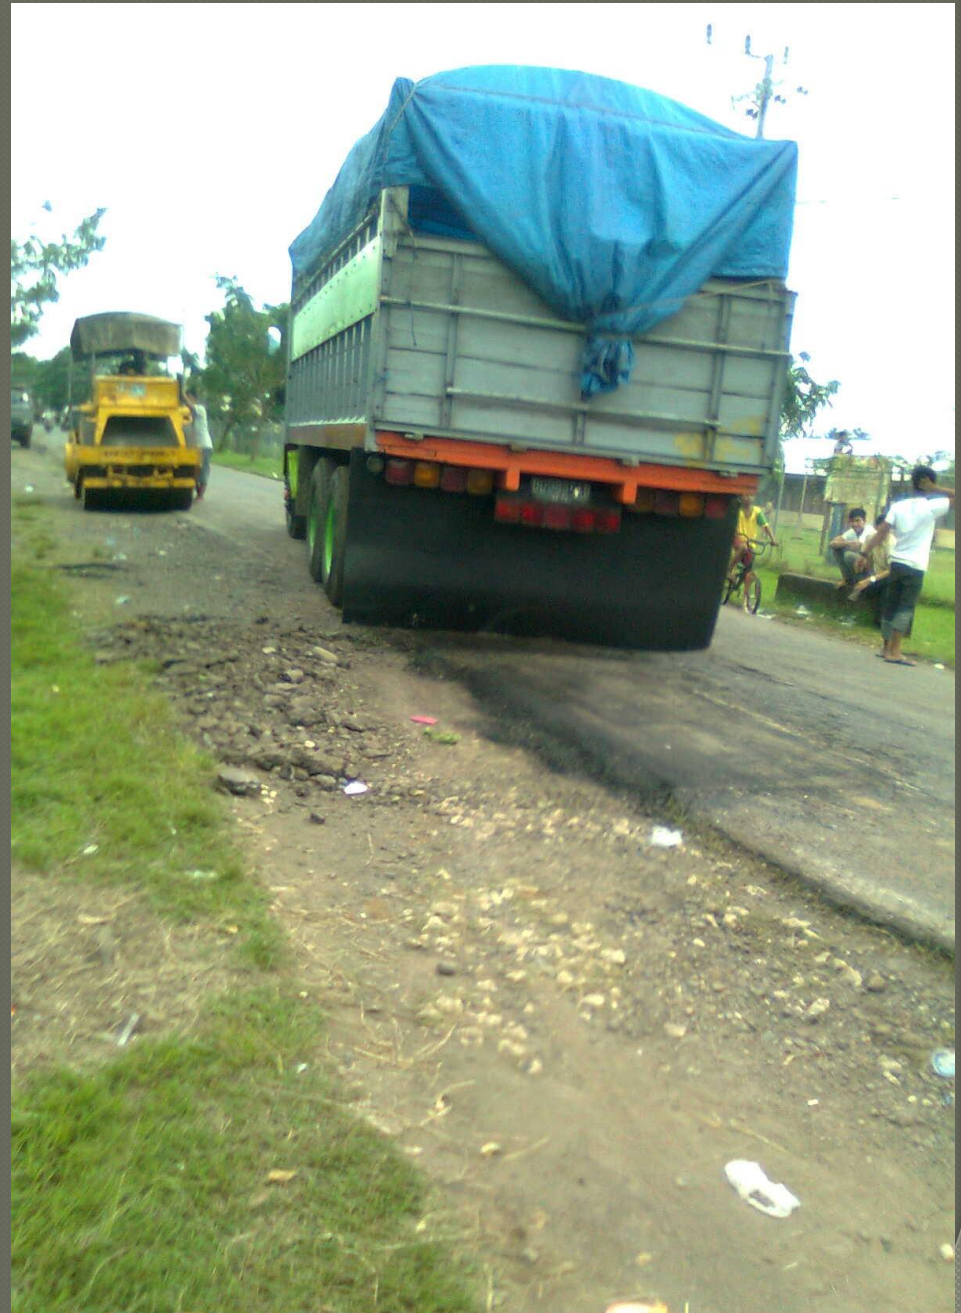
**Setelah 3 bulan**

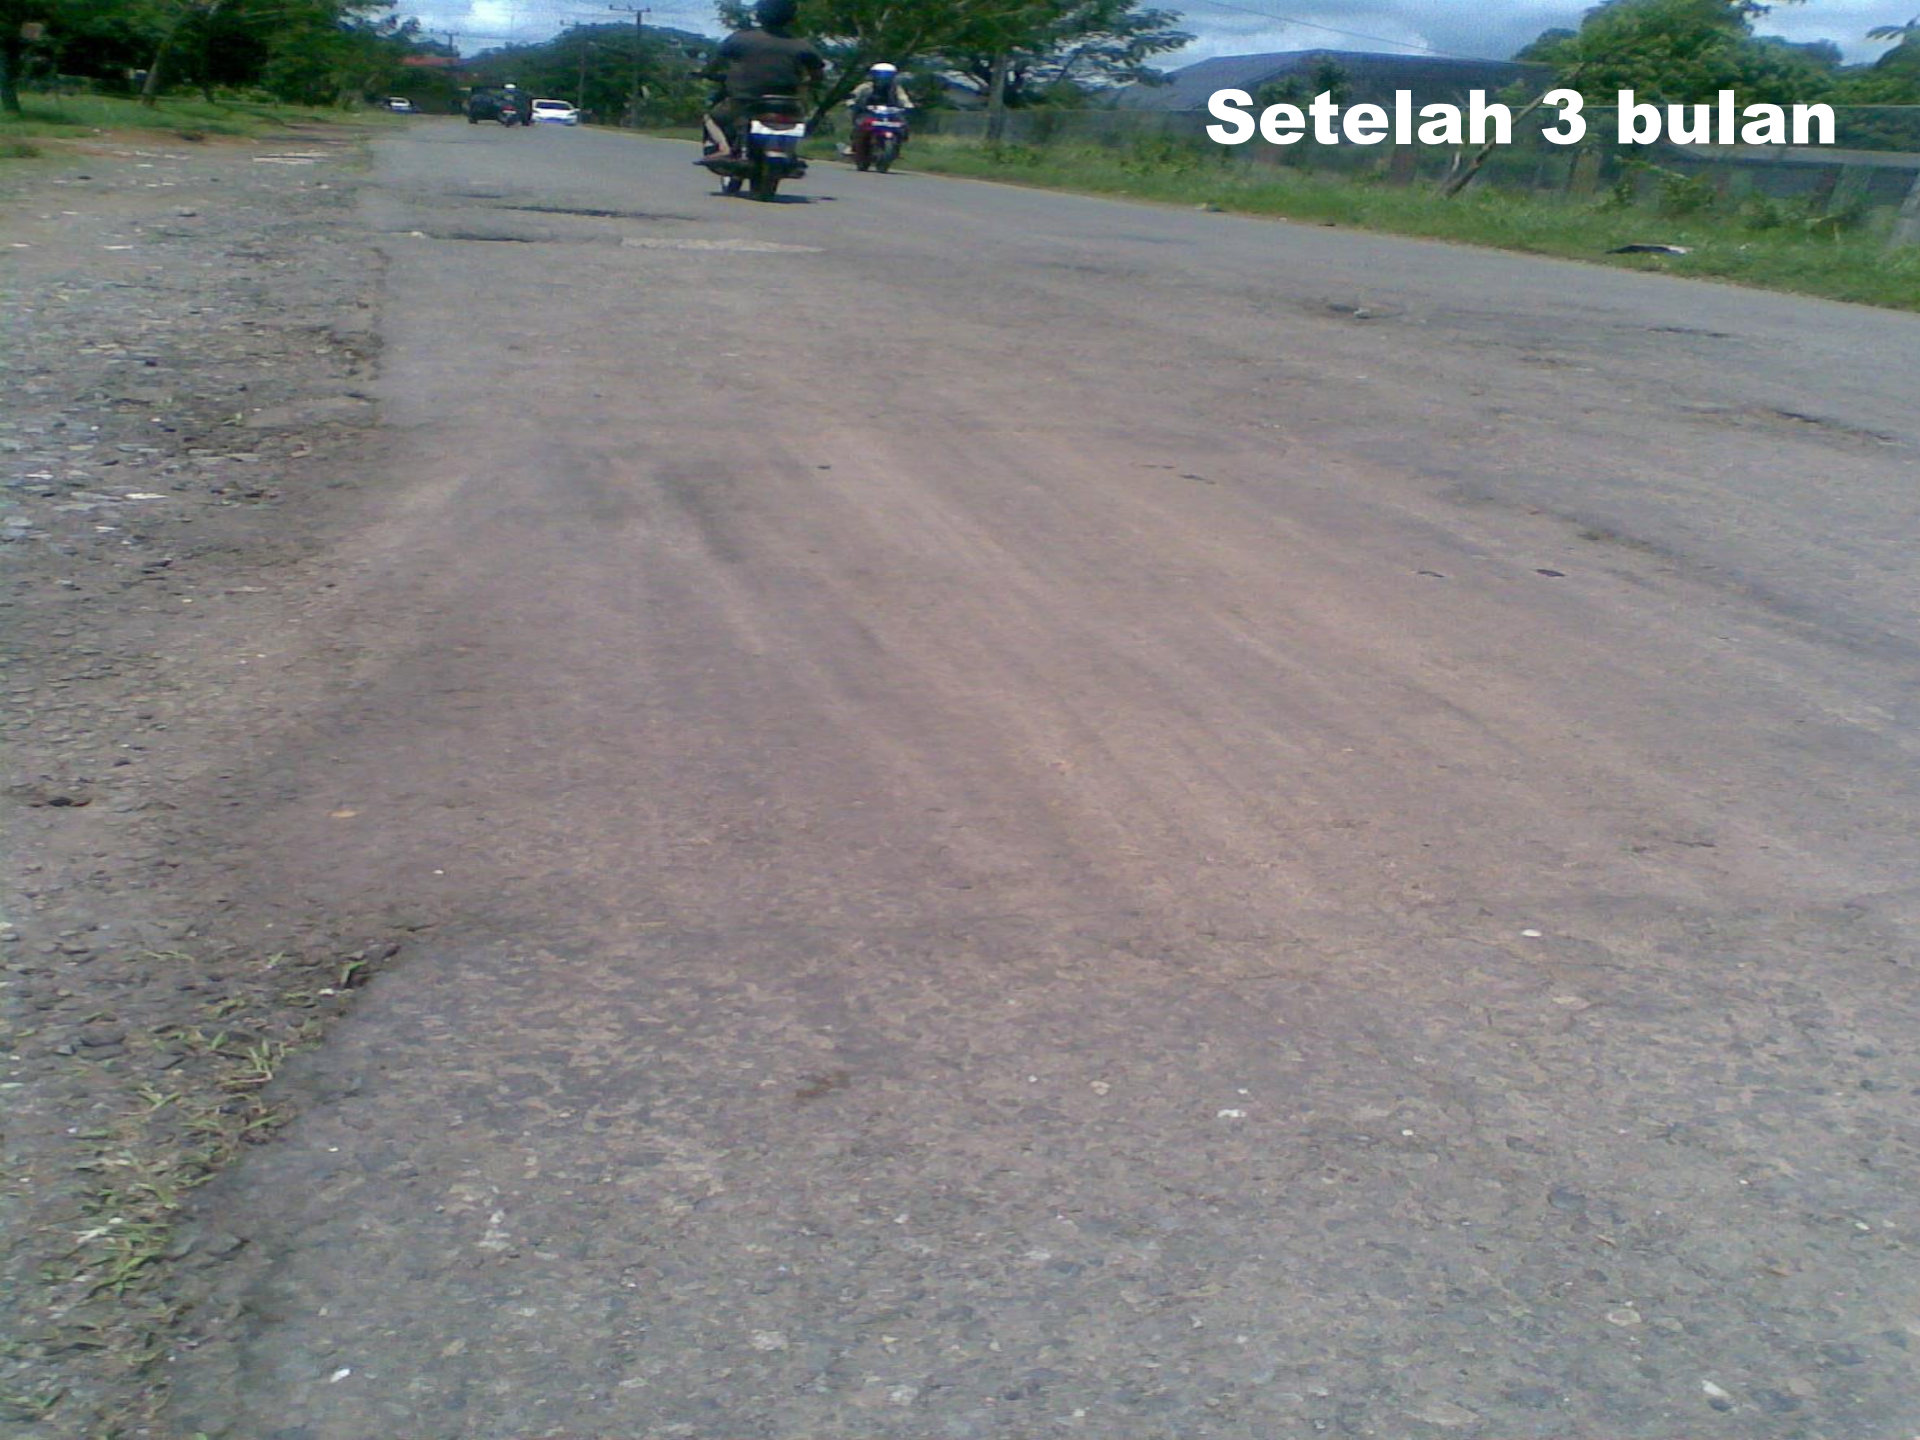
**UJI GELAR  
DENGAN ASPHALT FINISHER  
LOKASI DI DEPAN KANTOR BALAI IV  
MAKASAR**

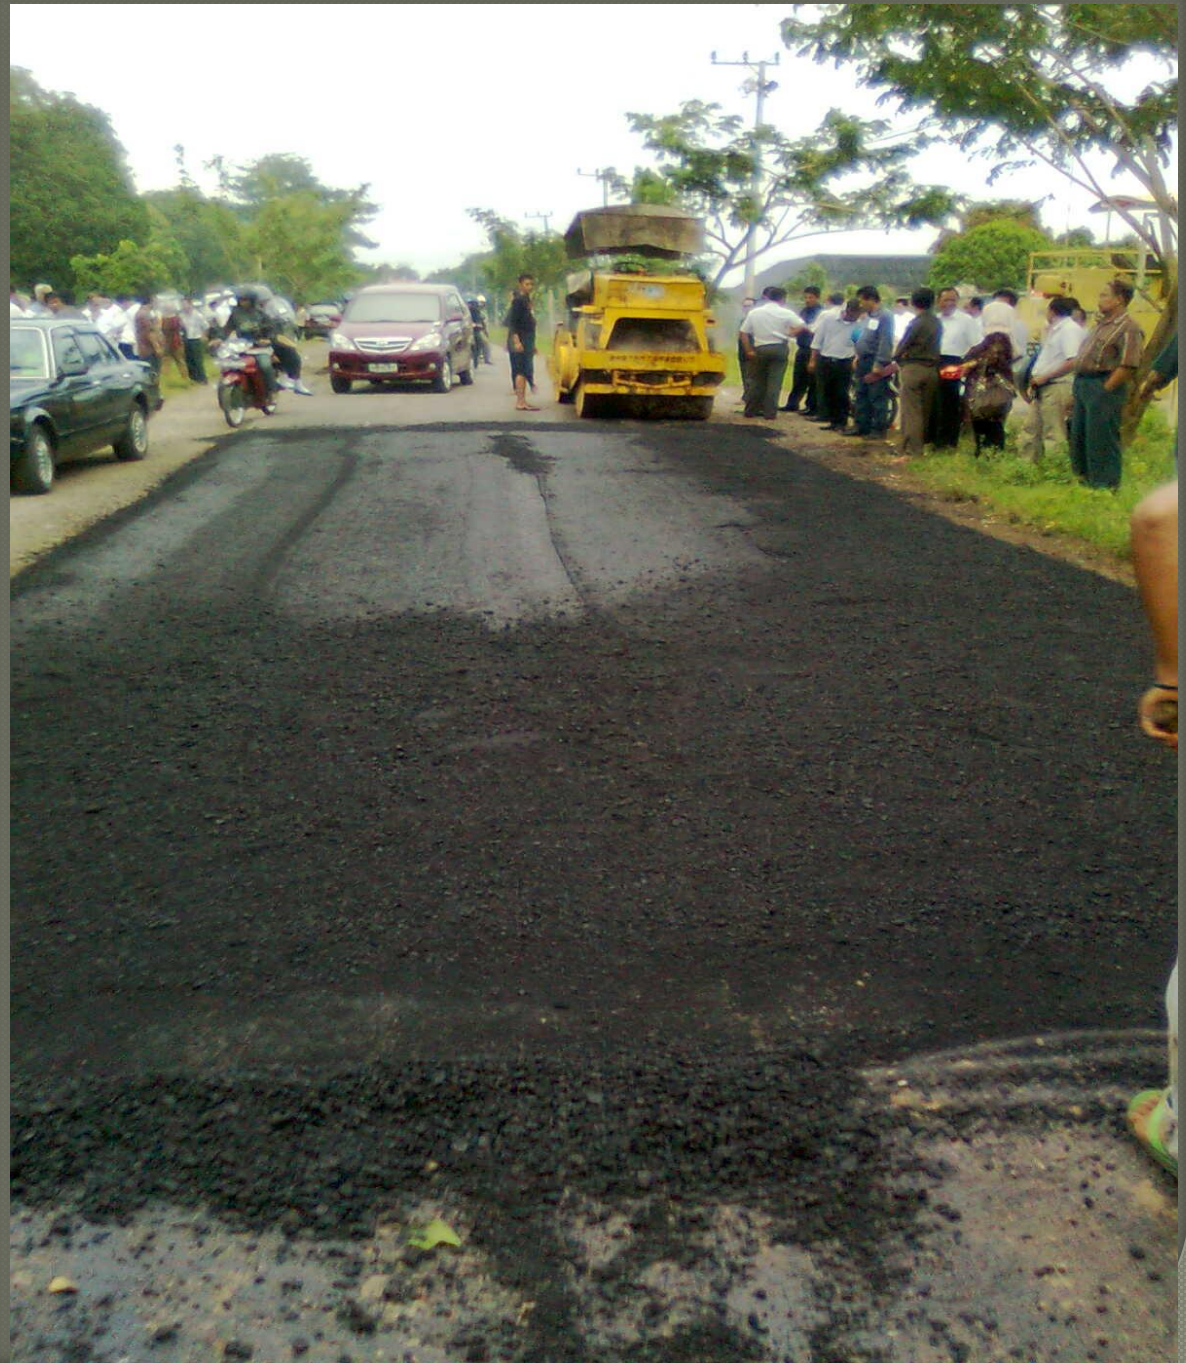
# **PENGHAMPARAN MEKANIS/ASPHALT FINISHER**

**UJI GELAR DI DEPAN  
KANTOR BALAI IV  
MAKASAR, MARET 2011**

# BREAK DOWN ROLLING

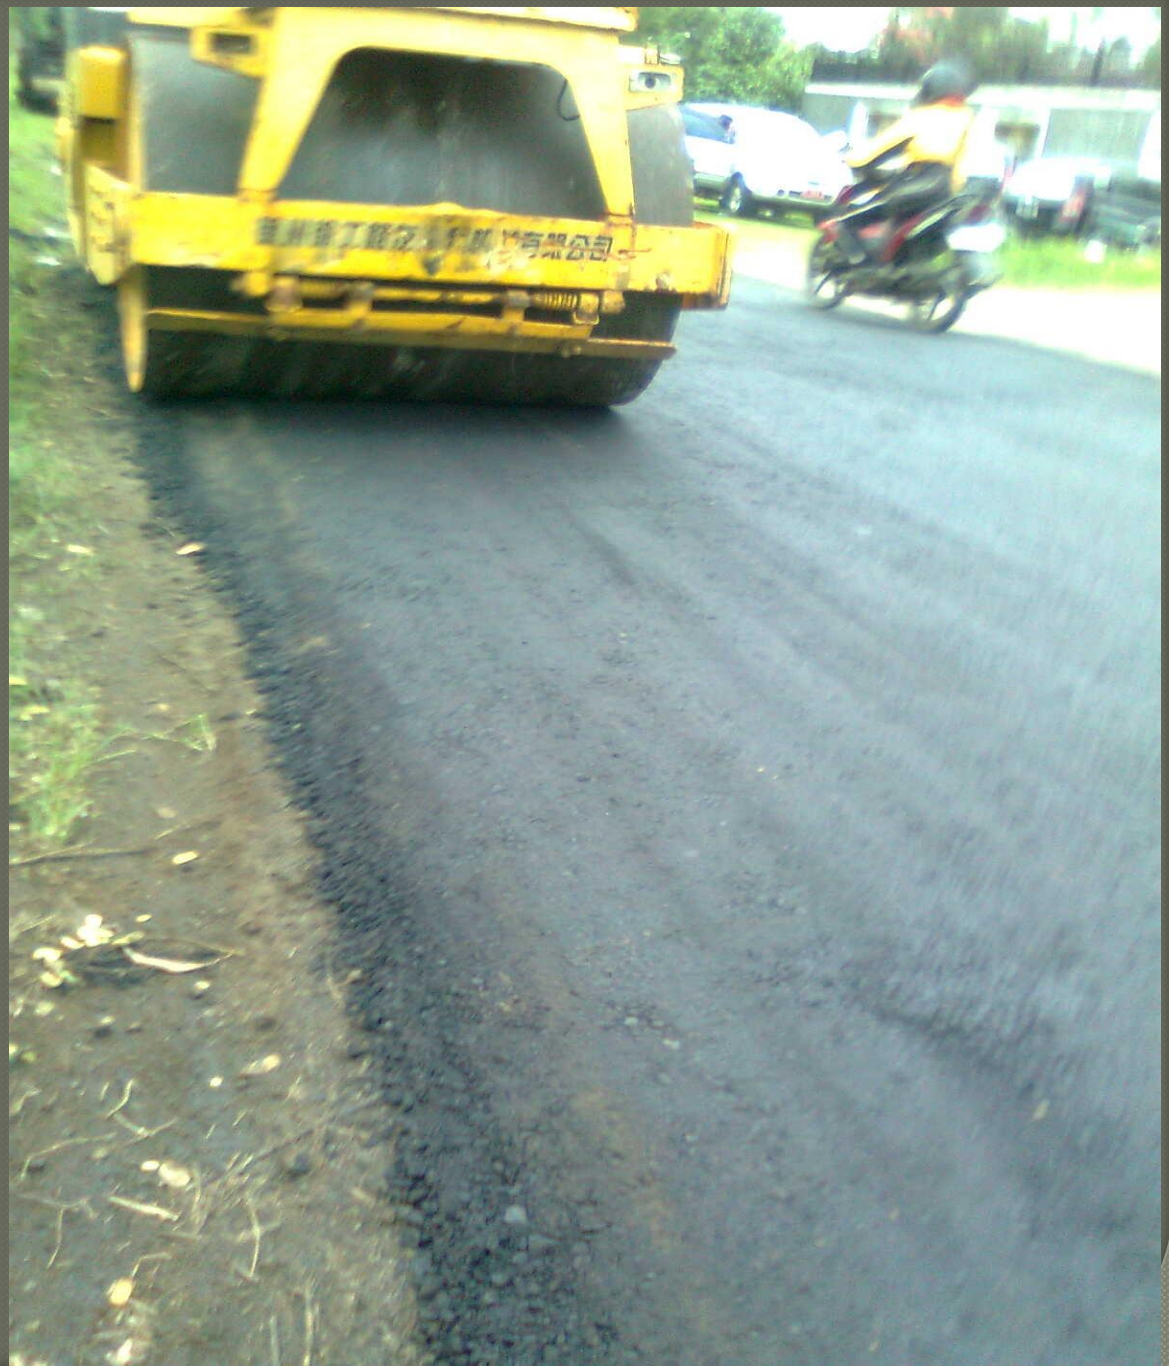
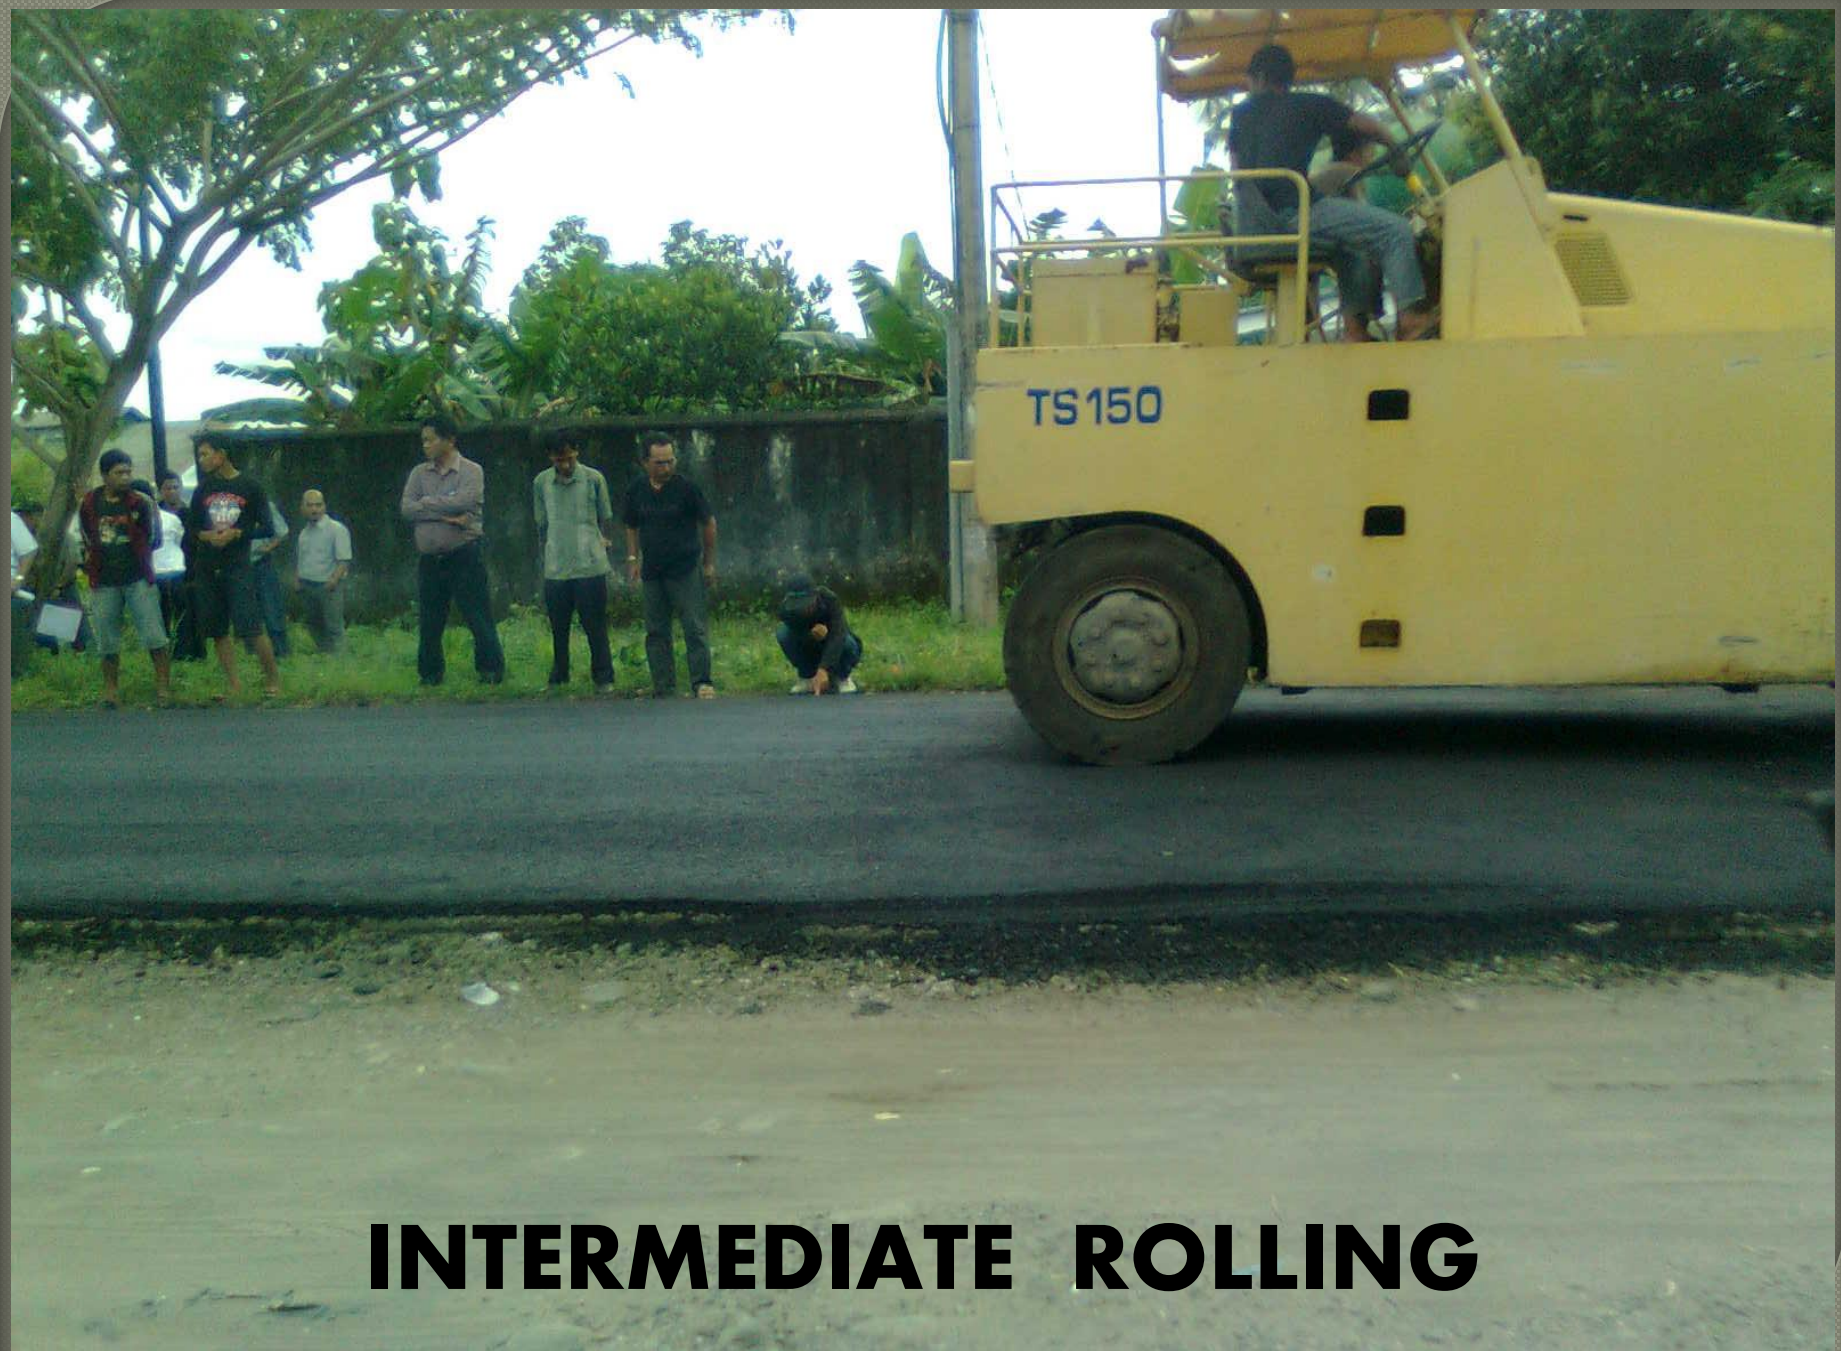
**INTERMEDIATE ROLLING**

**SELESAI PEMADATAN  
LALULINTAS  
LANGSUNG DIBUKA  
KEMBALI (TANPA  
FINISHING ROLLING)**

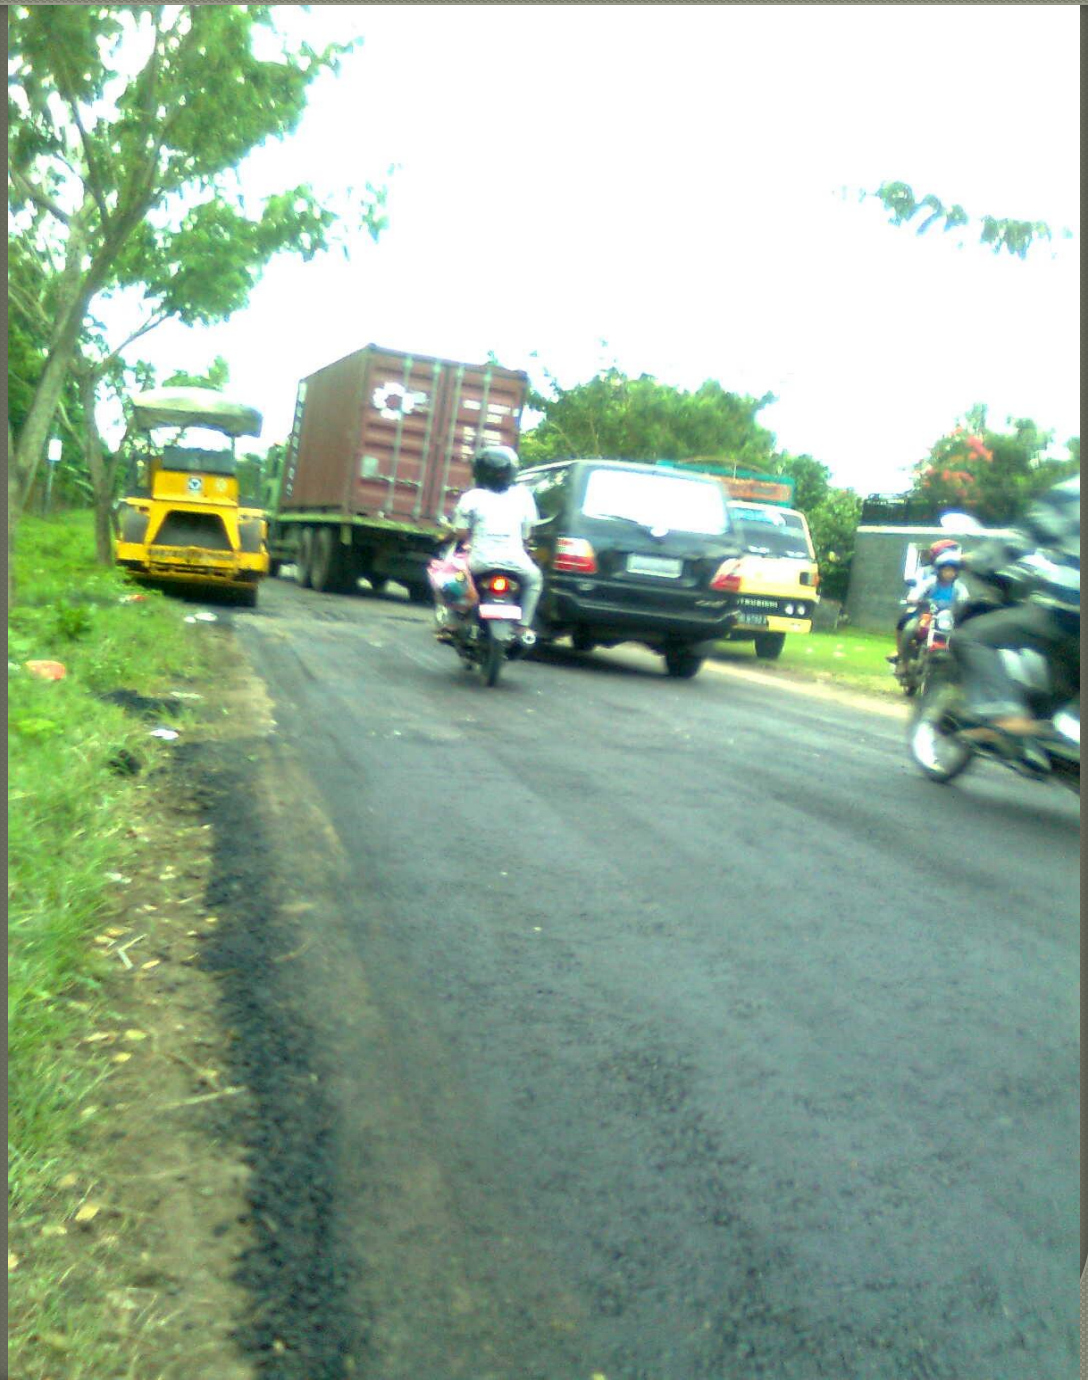
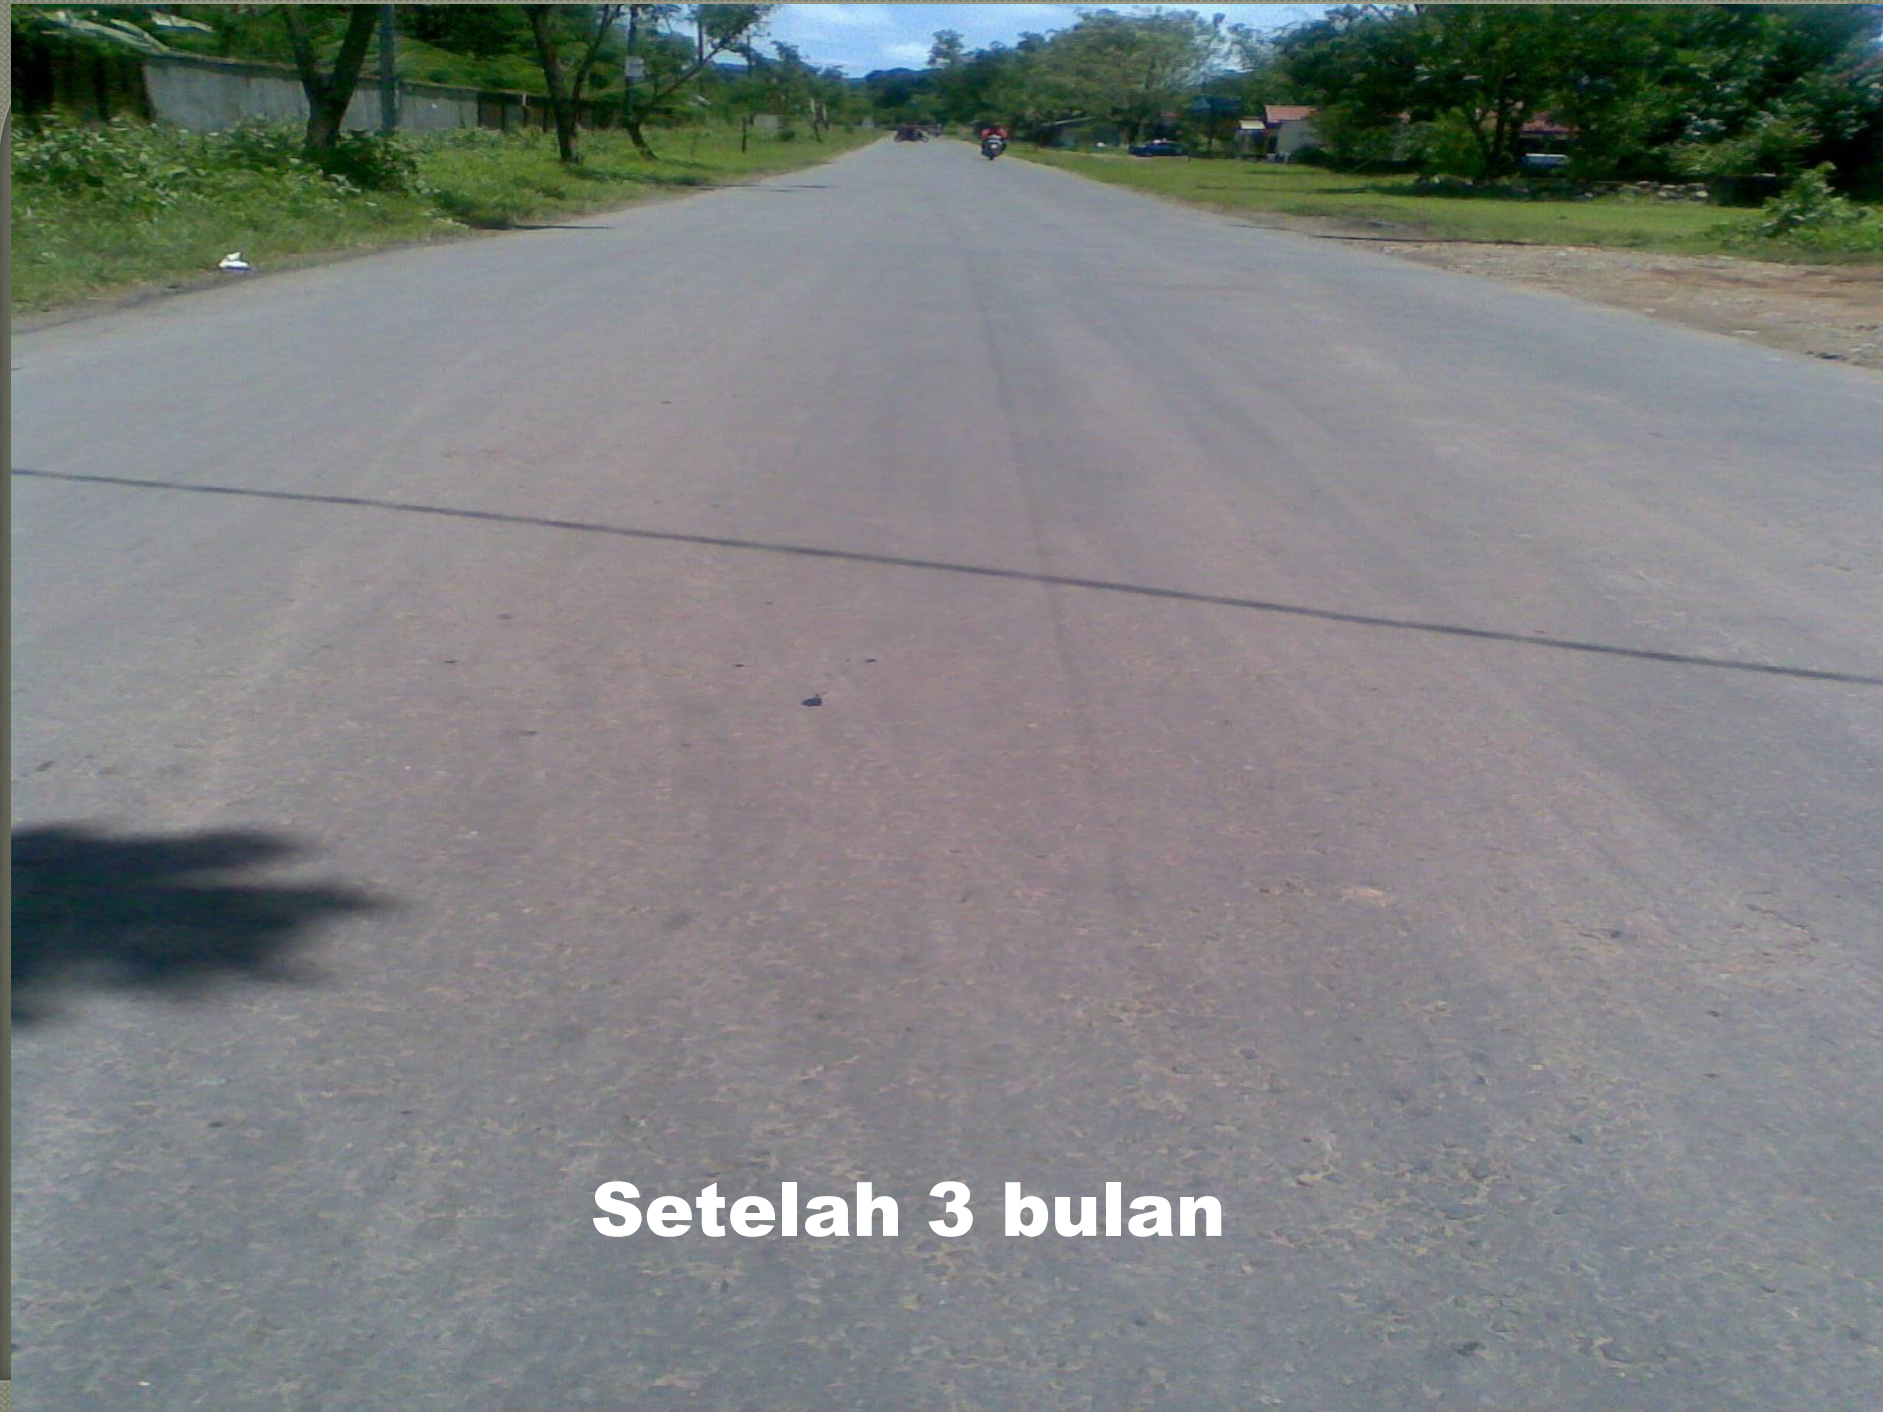
**Setelah 3 bulan**

**SETELAH 3 BULAN**

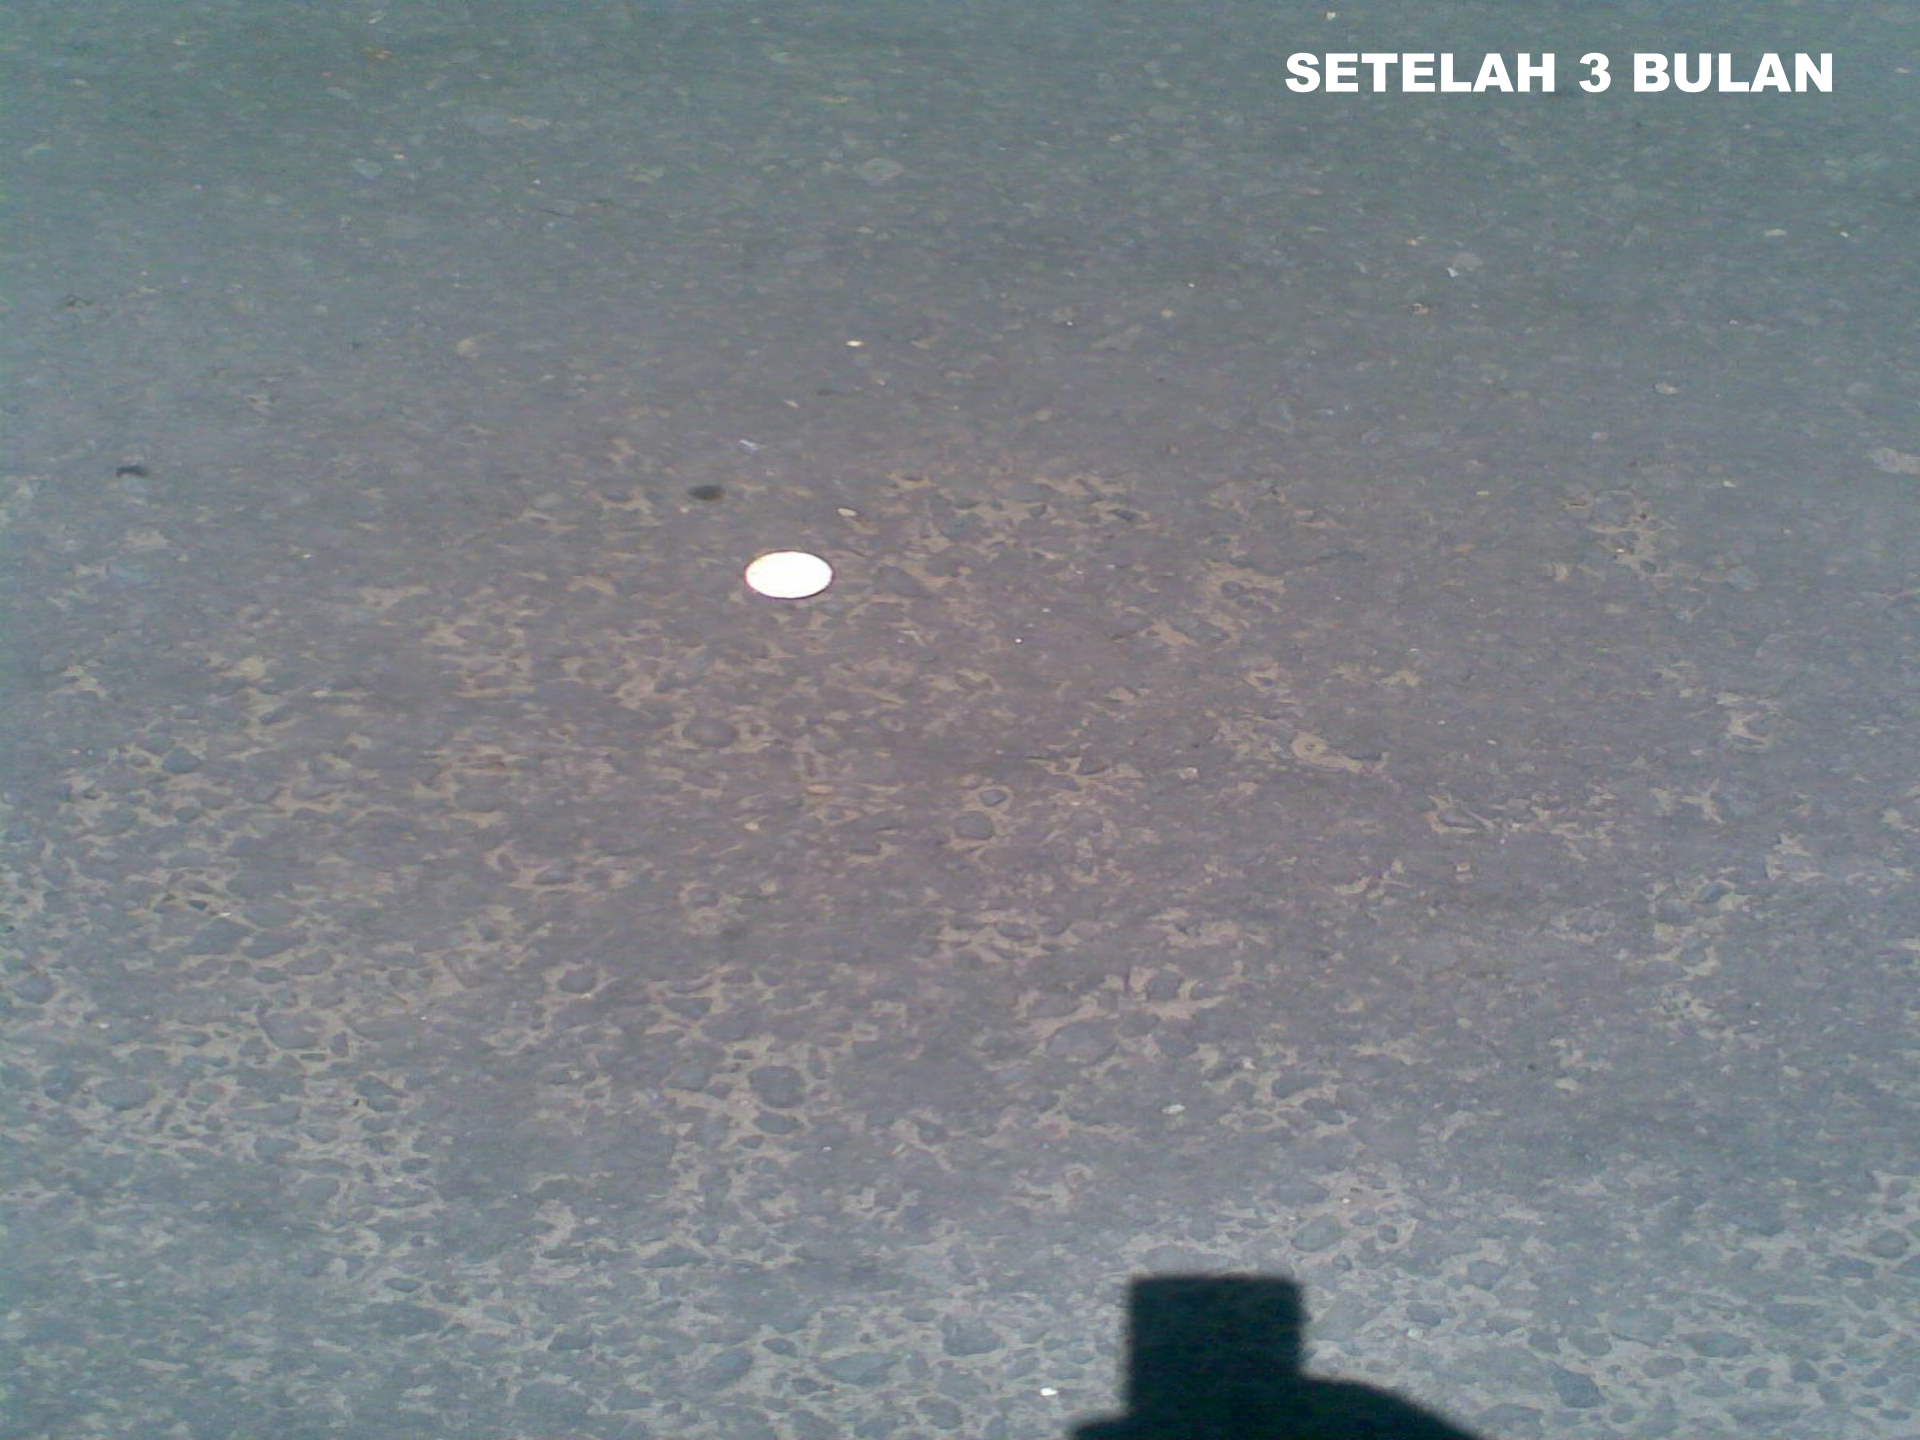
PAKET PROYEK PEMELIHARAAN  
RUAS : LAKAPERA - WARAA ,  
PROVINSI SULAWESI TENGGARA .  
TA-2010

**AWAL PROYEK**
