# BAI-Premix™

# BAI-premix™

- 1 Campuran beraspal gelar tunda dikemas dalam karung kedap air atau dalam bentuk curah.
- 2 Dirancang khusus untuk memudahkan pekerjaan perbaikan dan perawatan jalan yang bisa dikerjakan secara sederhana/manual ,maupun cara mekanis/mesin paving.
- 3 Bisa disimpan dalam waktu sampai satu bulan dan harus terlindung dari sinar matahari maupun hujan.
- 4 Mempunyai kekuatan awal yang mampu melayani beban lalu lintas sedang dan terus meningkat dengan kepadatan lalu lintas dan suhu yang permukaan .
- 5 Biaya lebih murah dari Hotmix.

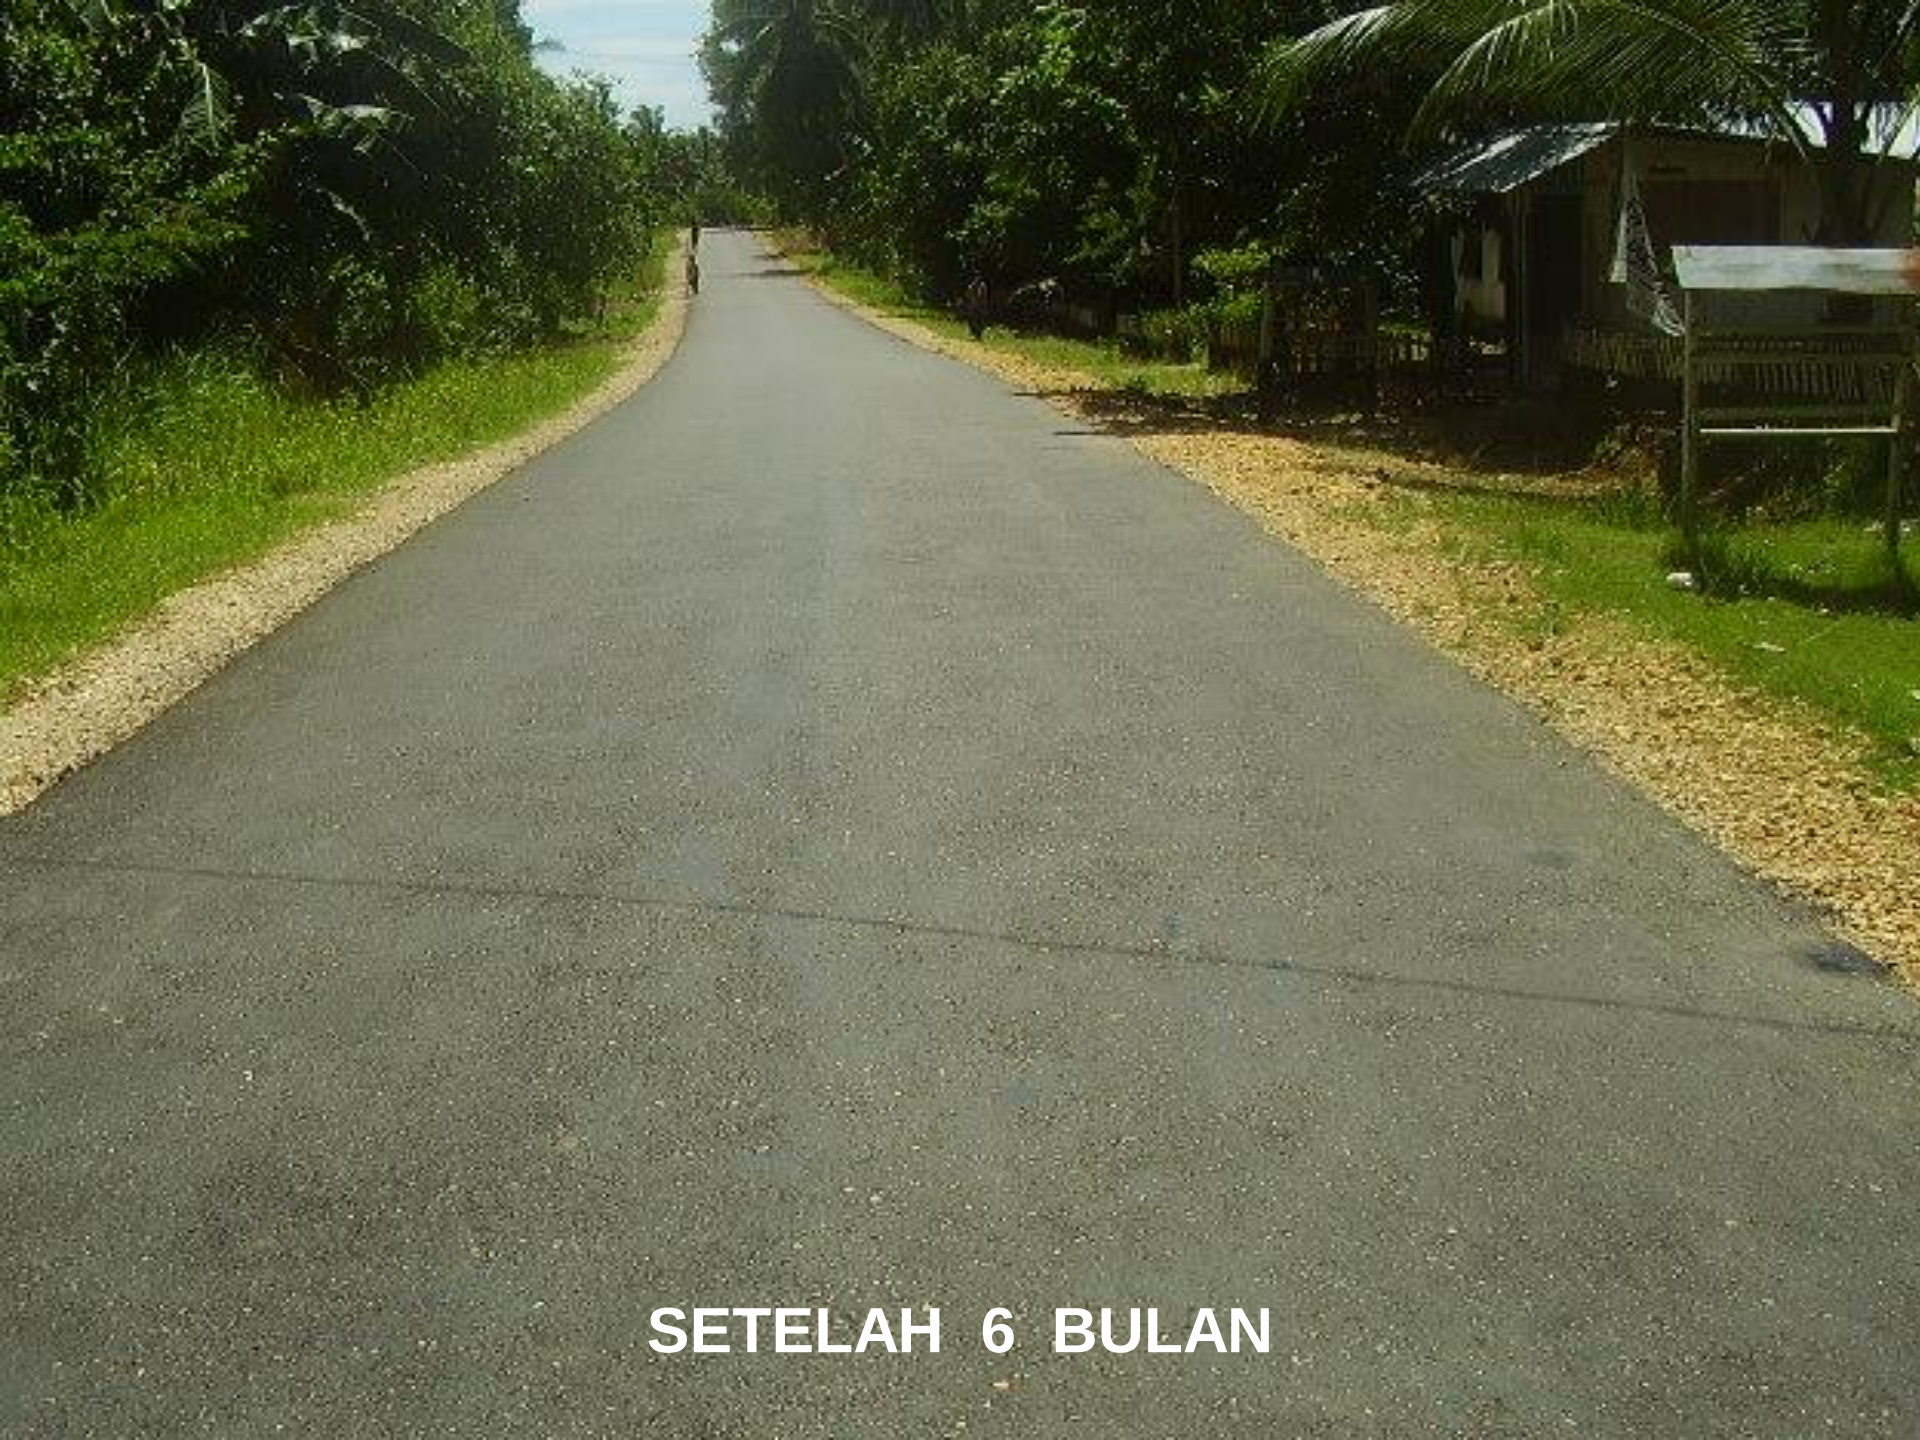
**SETELAH 6 BULAN**

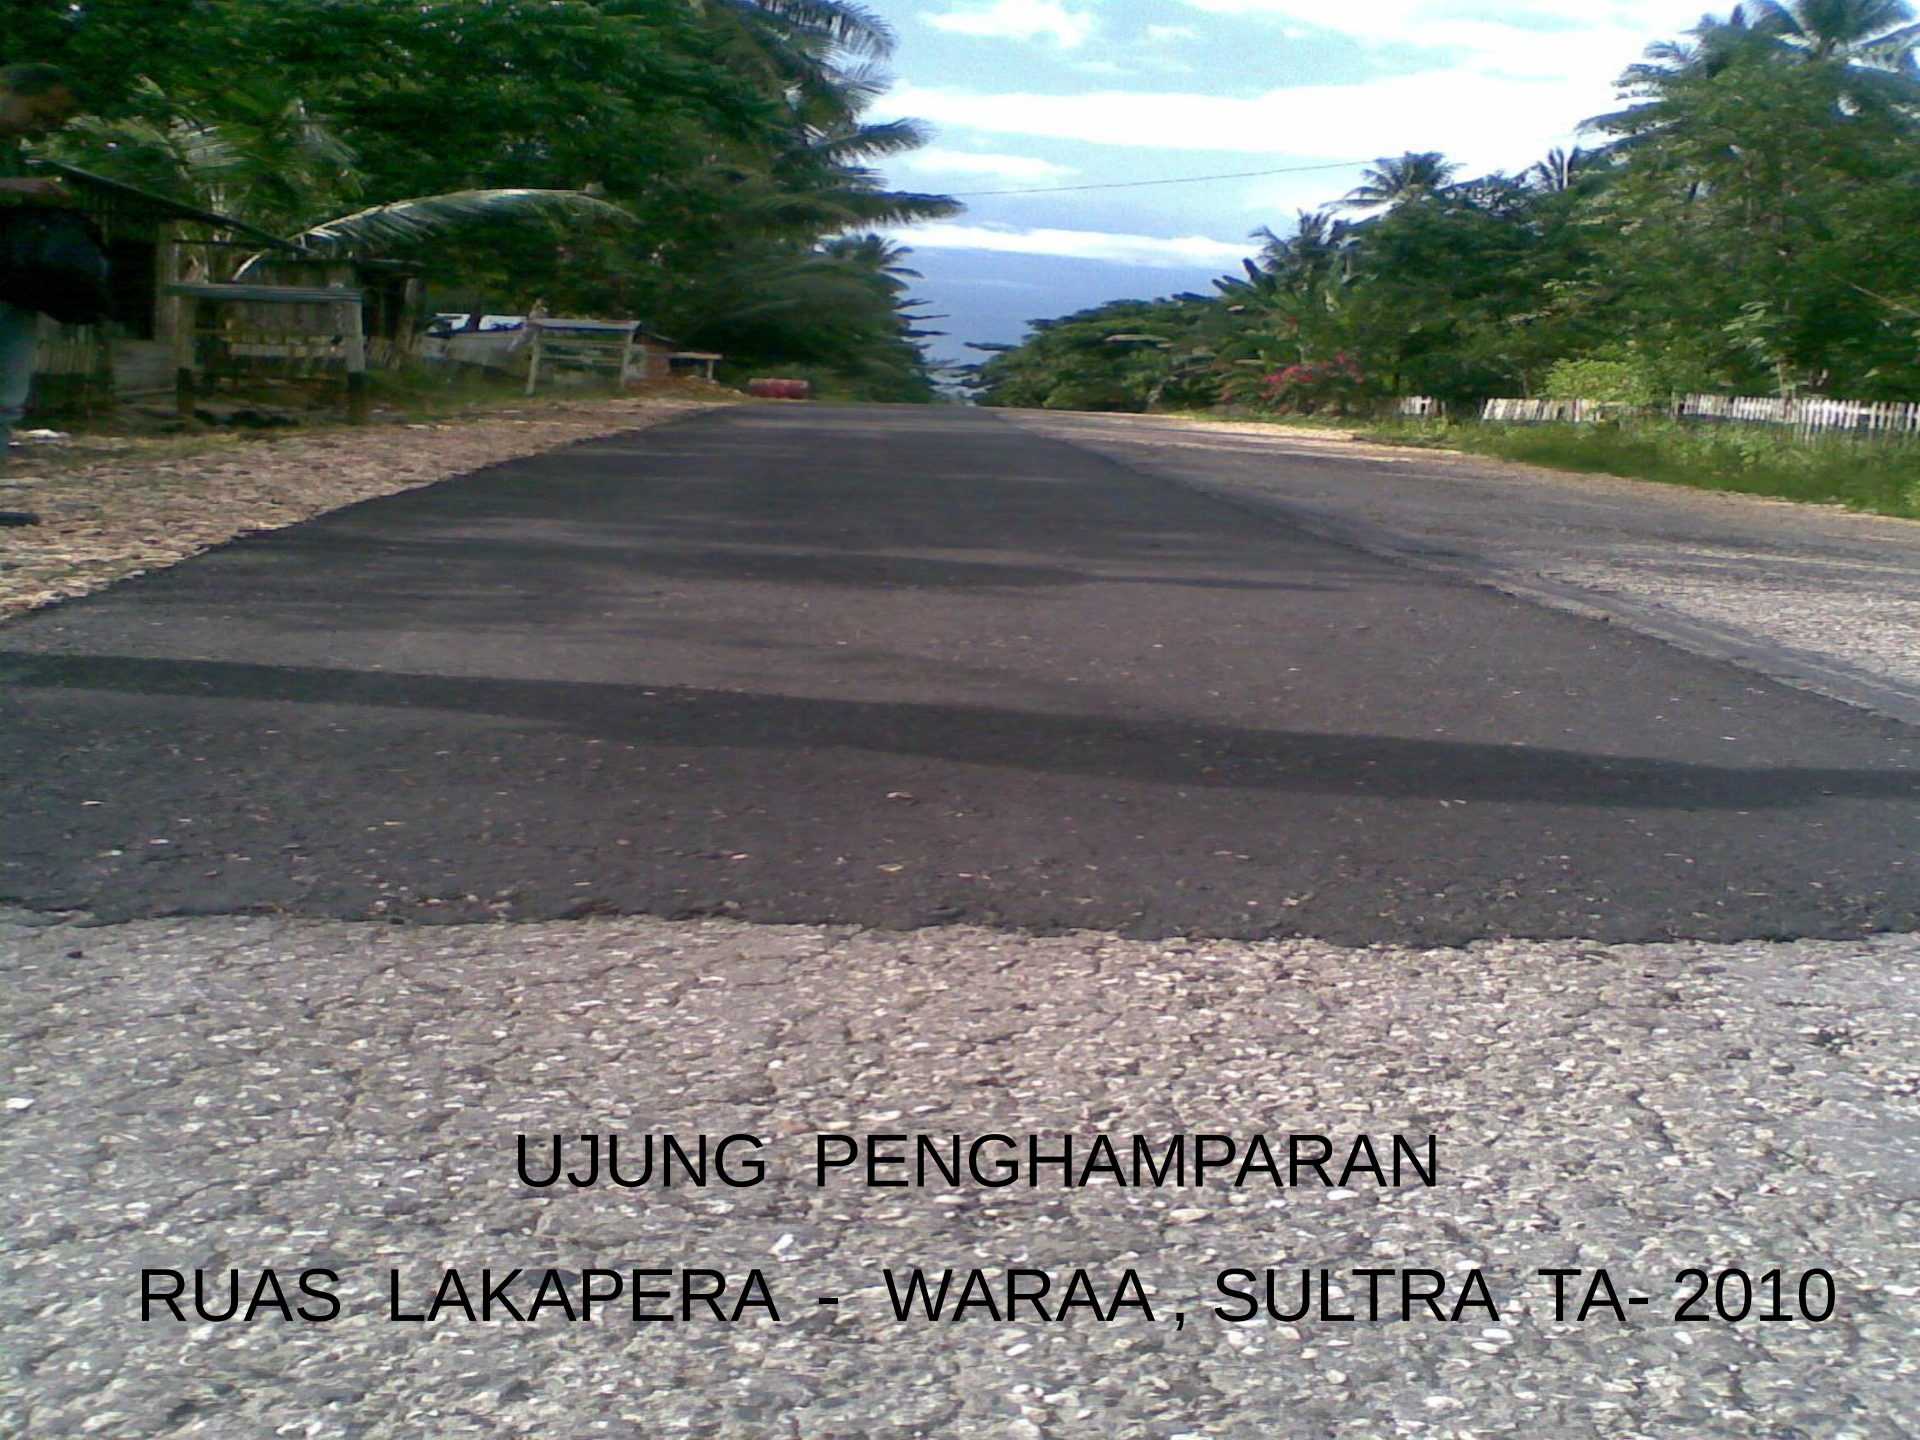
UJUNG PENGHAMPARAN

RUAS LAKAPERA - WARAA, SULTRA TA- 2010
